ANALISIS ARQUITECTONICO ZONAS COMUNES BALSOS DE OVIEDO

Con el fin de buscar un equilibrio estético y funcional en el manejo de los muros que delimitan las áreas de circulación entre las torres y cuyo impacto afecta principalmente a los primeros pisos, presentamos un análisis, para definir el tratamiento a dar a dichos espacios.

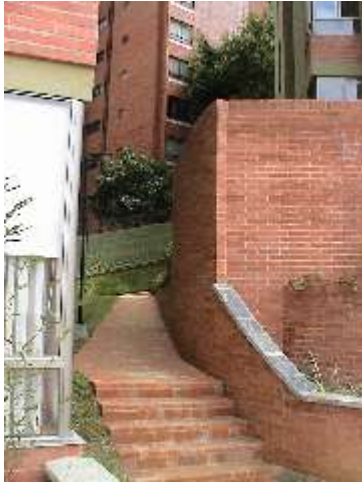
Circulación entre torre 1 y 2

Circulación peatonal Torres 1 y 2

Dada las condiciones del terreno y las dimensiones entre la zona común y la medianería de los apartamentos afectados, podemos apreciar claramente que la altura del muro que bordea la zona verde de la torre 2 afecta la iluminación de los dos primeros niveles de la torre 1, además de generar un impacto de cerramiento sobre el andén de circulación.

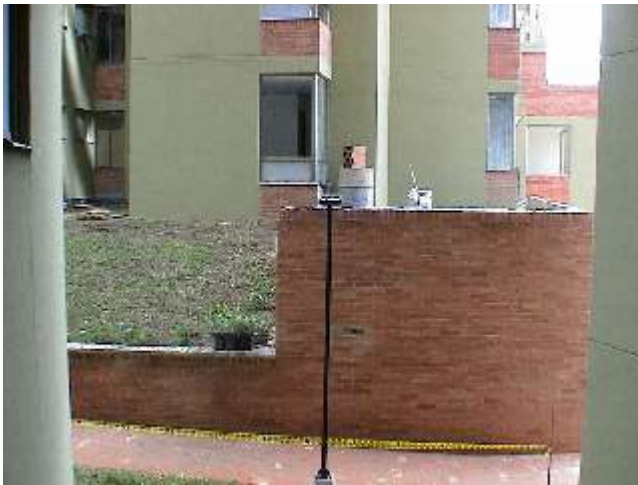
Estado actual muro entre torre 1 y 2

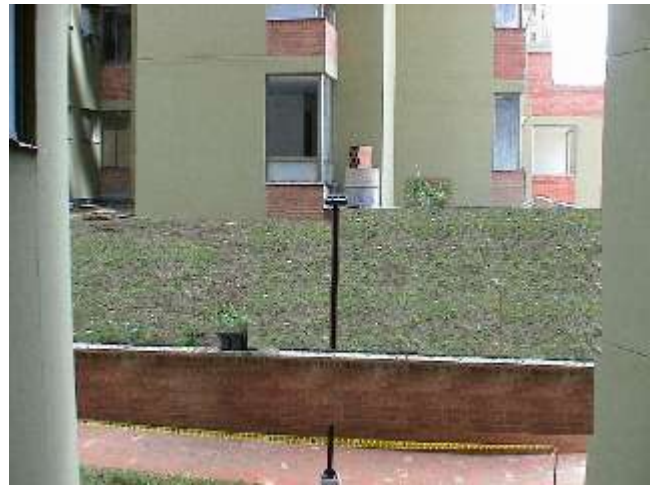
Así se vería la zona verde sin el muro

Visualmente vemos como cambia espacialmente dicha zona al hacer el muro bajo, para contrarrestar el registro sobre el apartamento del primer nivel de la torre 2, se puede pensar en un cordón vegetal de arbustos que se siembren cercanos a la ventanería de dichos apartamentos.

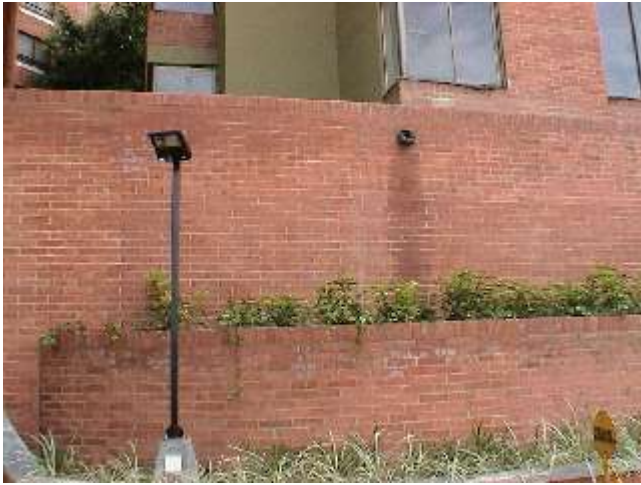
Vista actual frontal del muro jardinera torre 2

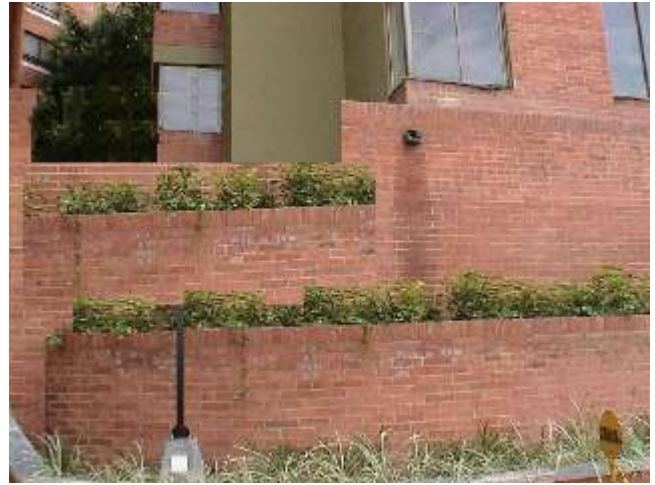
Vista reformada del muro jardinera torre 2, se bajó el muro y se hizo una jardinera escalonada para minimizar el impacto visual.
